### PC鋼線による補強を実施した取水塔の モニタリングデータの分析

#### 2024.12.19 創成研究 II インターンシップ成果発表会

金沢大学大学院 コンクリート構造研究室滝澤 航大

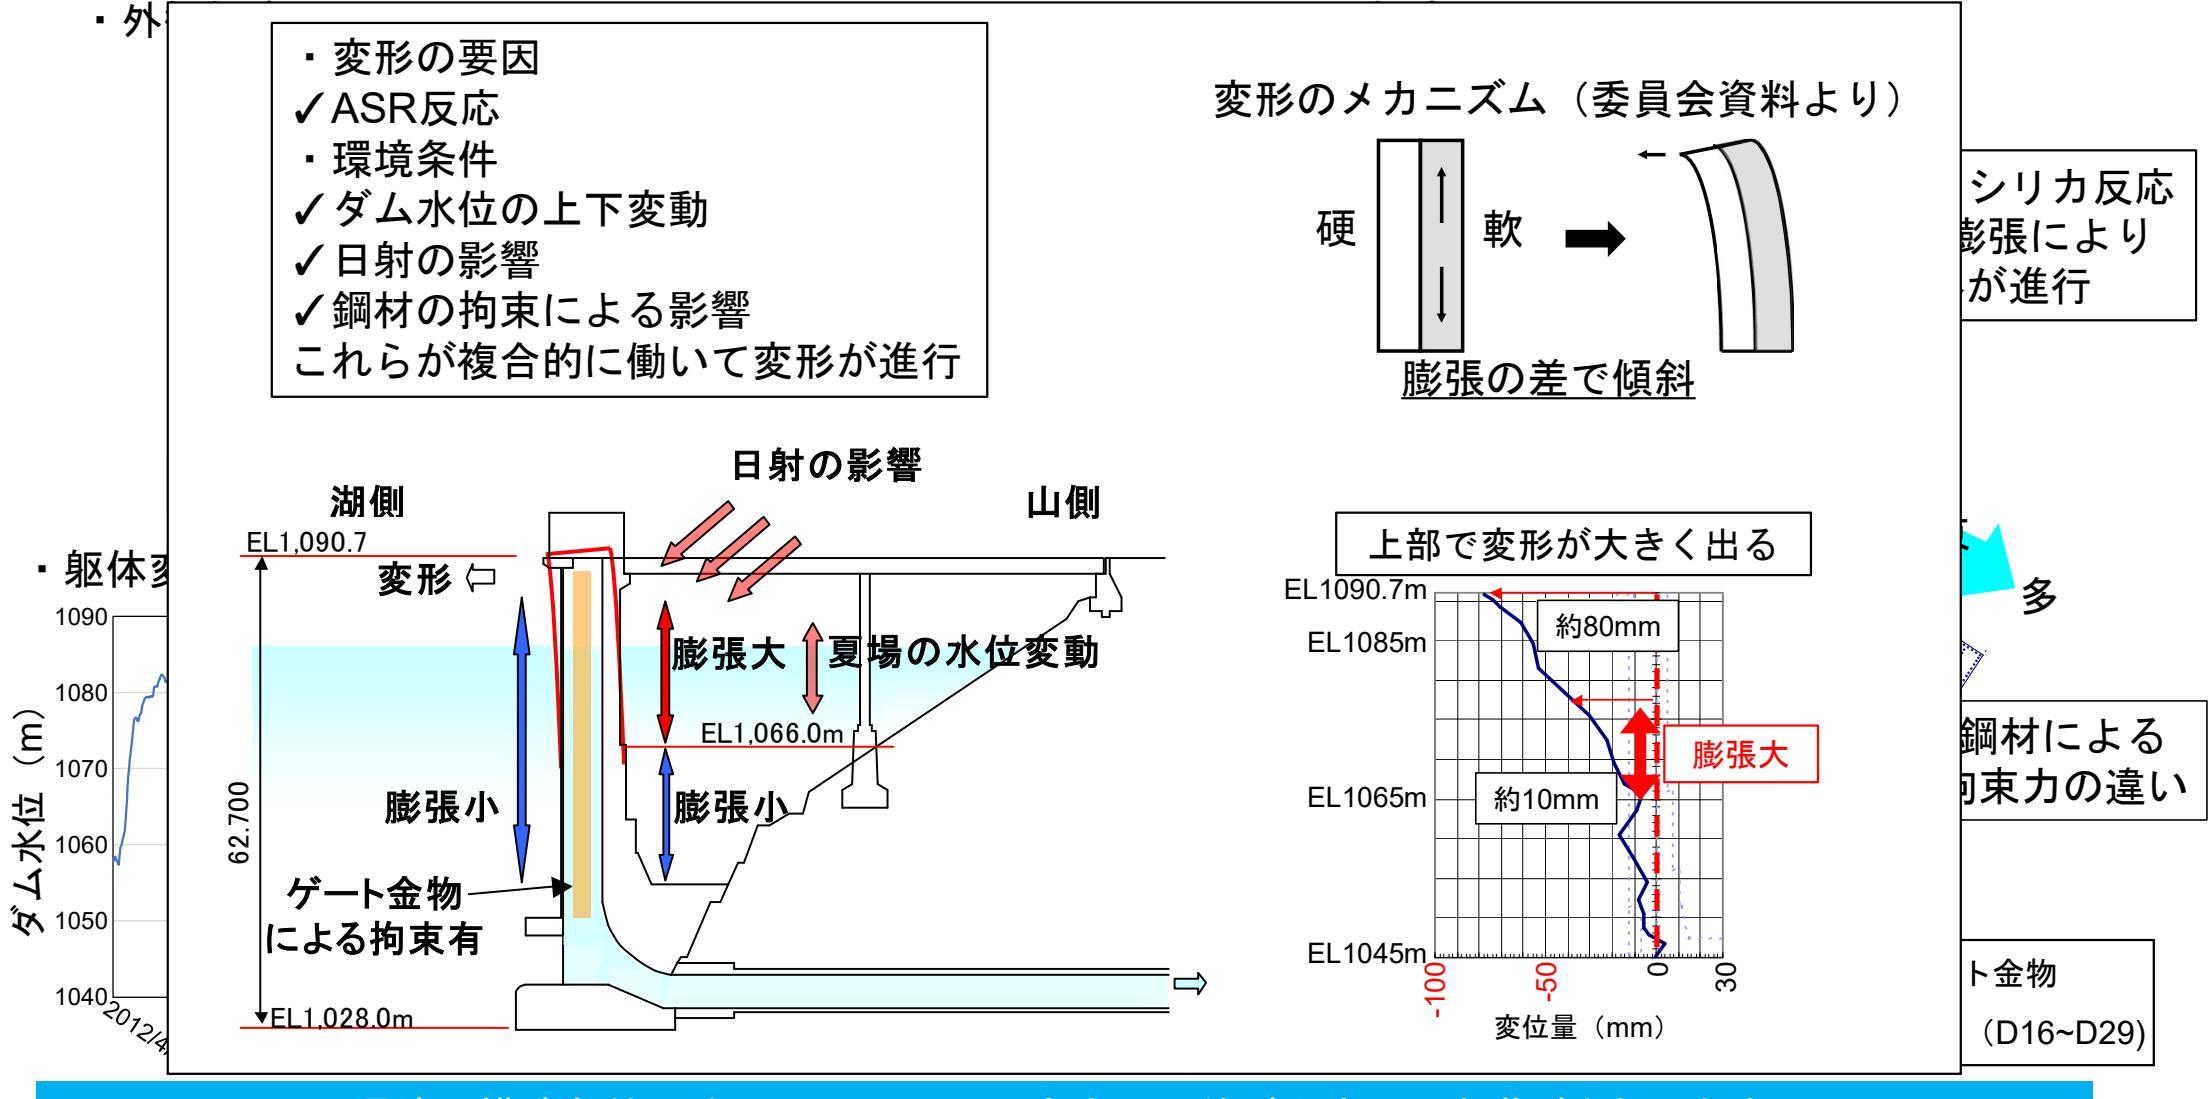
変形の要因説明

環境や構造条件の違いによりASR反応膨張の差が発生⇒取水塔が湖側に傾斜

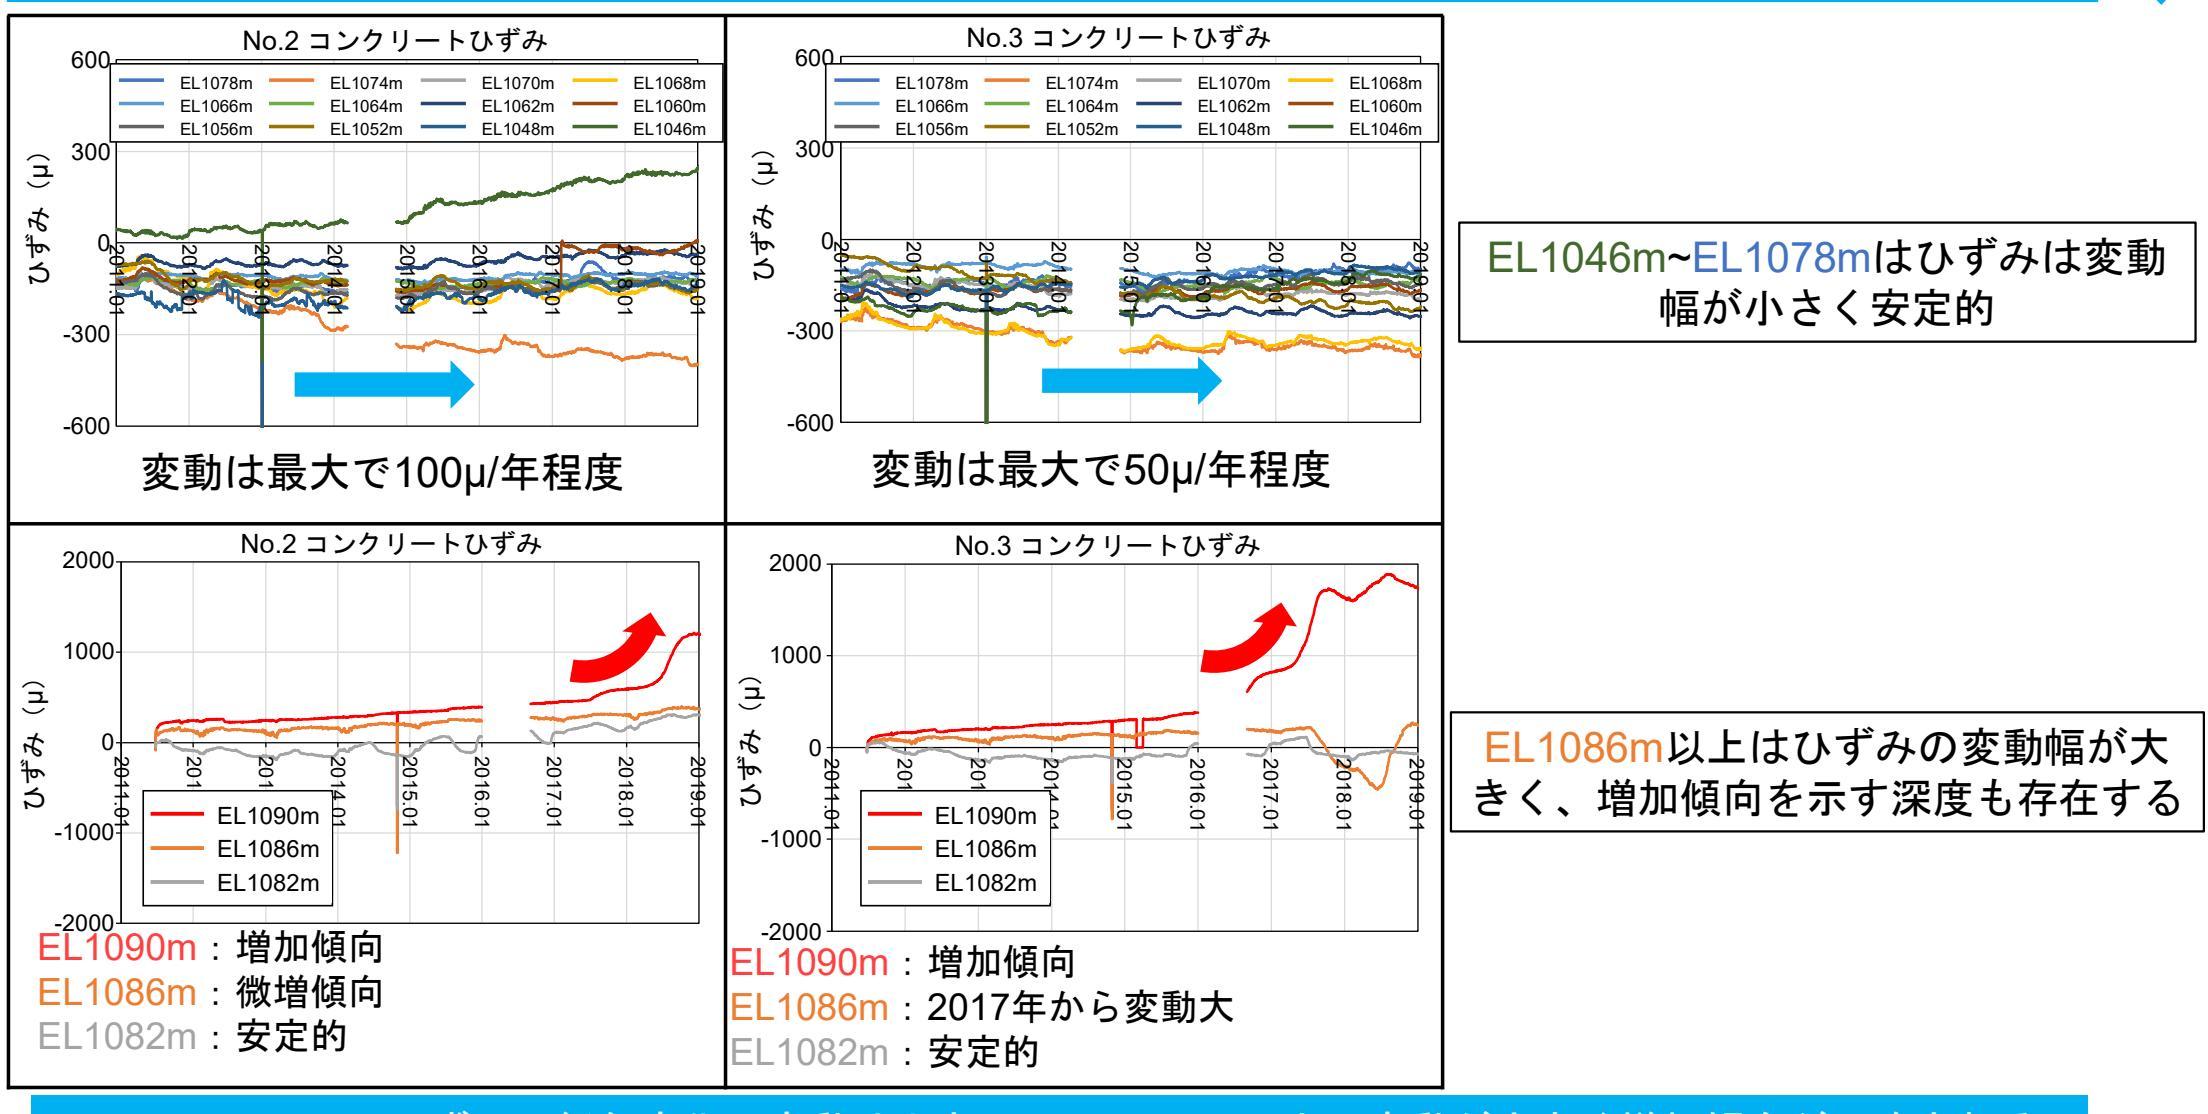
分析結果 ひずみの経年変化

EL1086m以下でひずみの経年変化の変動は小さい、EL1086m以上で変動が大きく増加傾向が示唆される

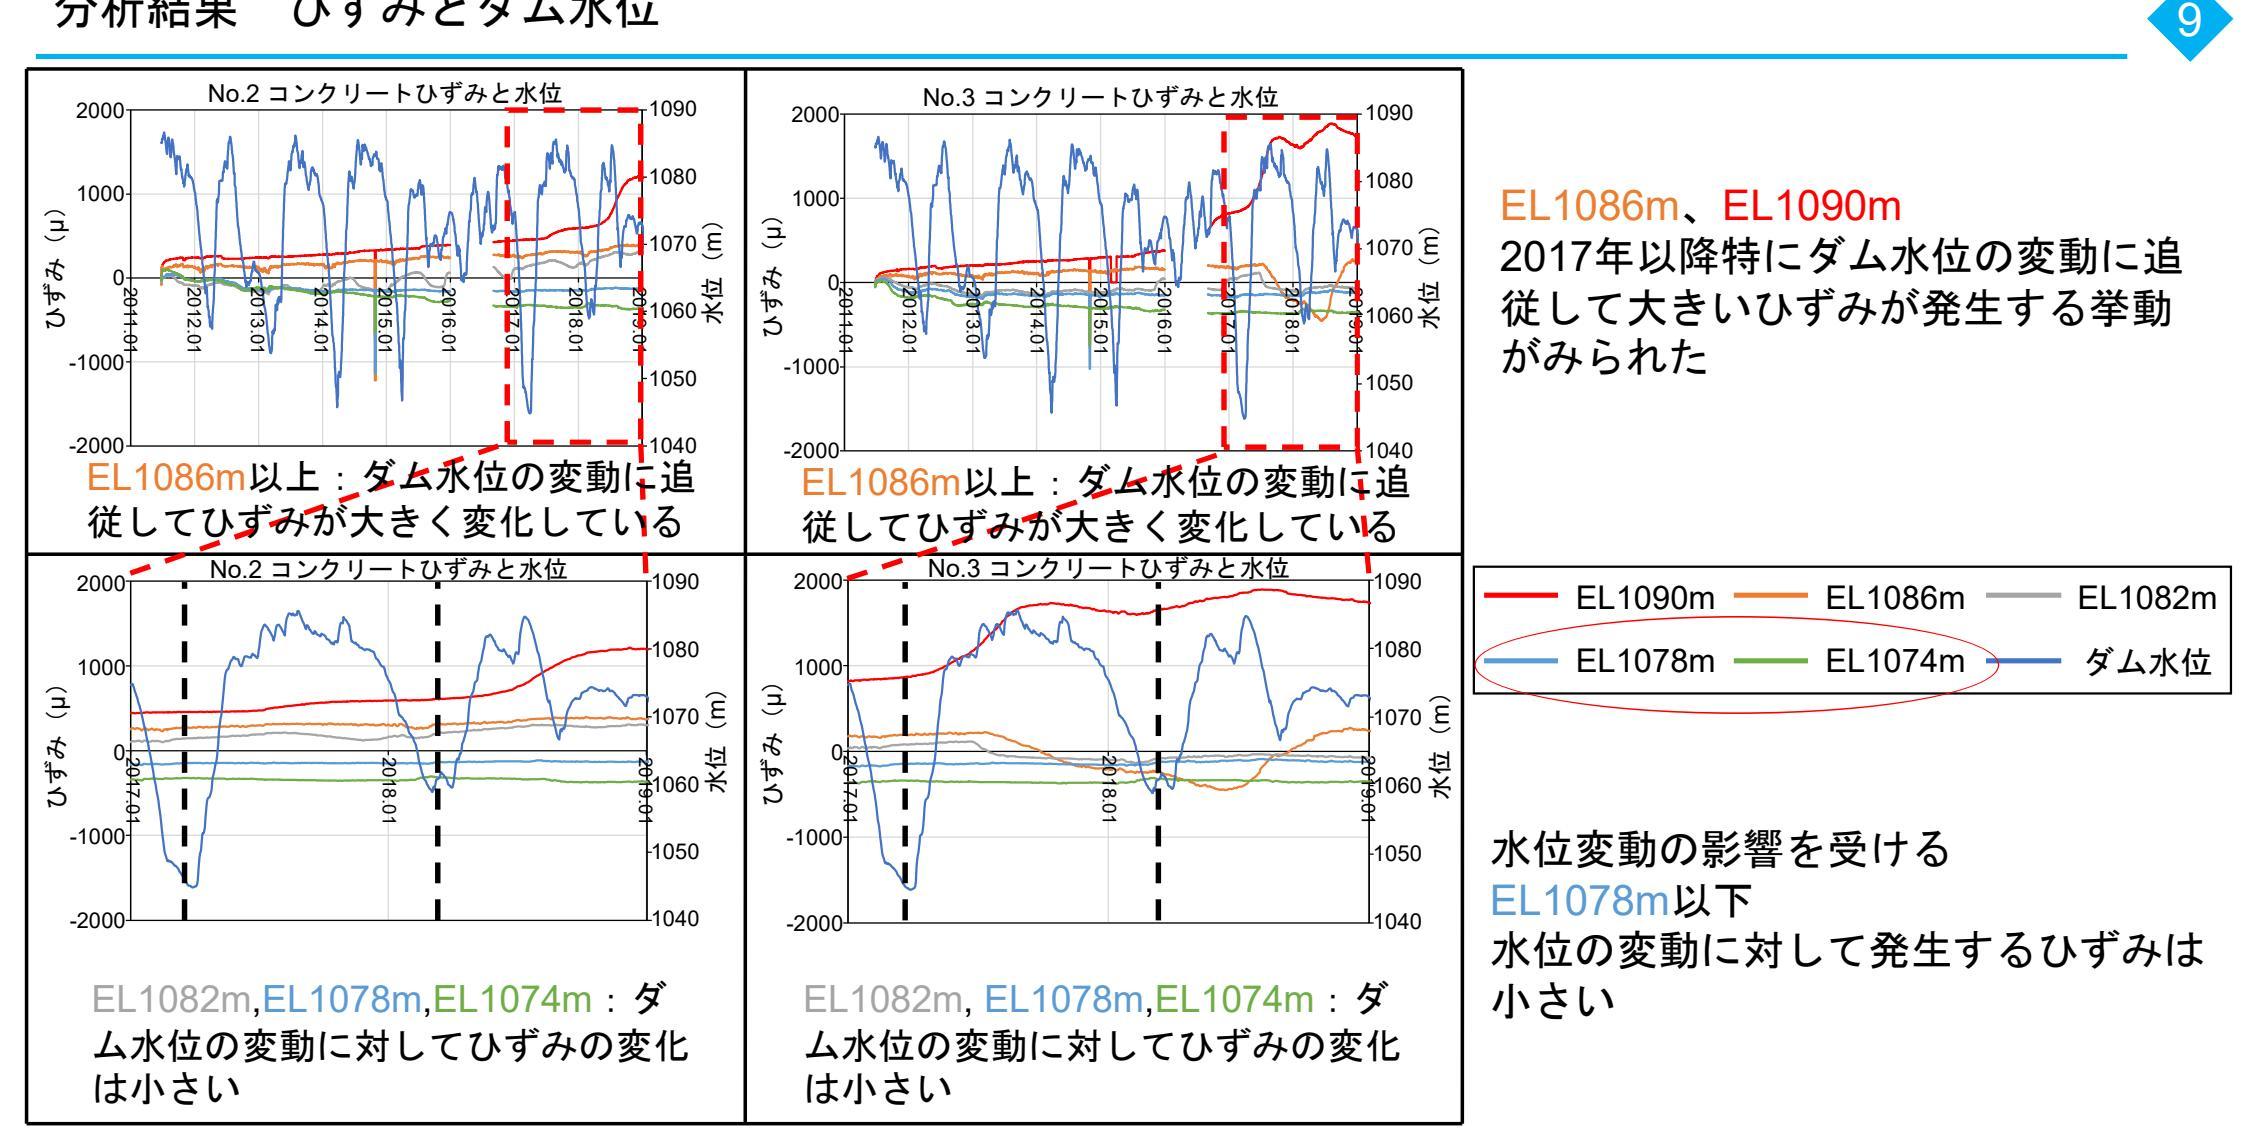
分析結果 ひずみとダム水位

EL1086m以上で、2017年以降特にダム水位の変動に追従して大きいひずみが発生する挙動がみられた

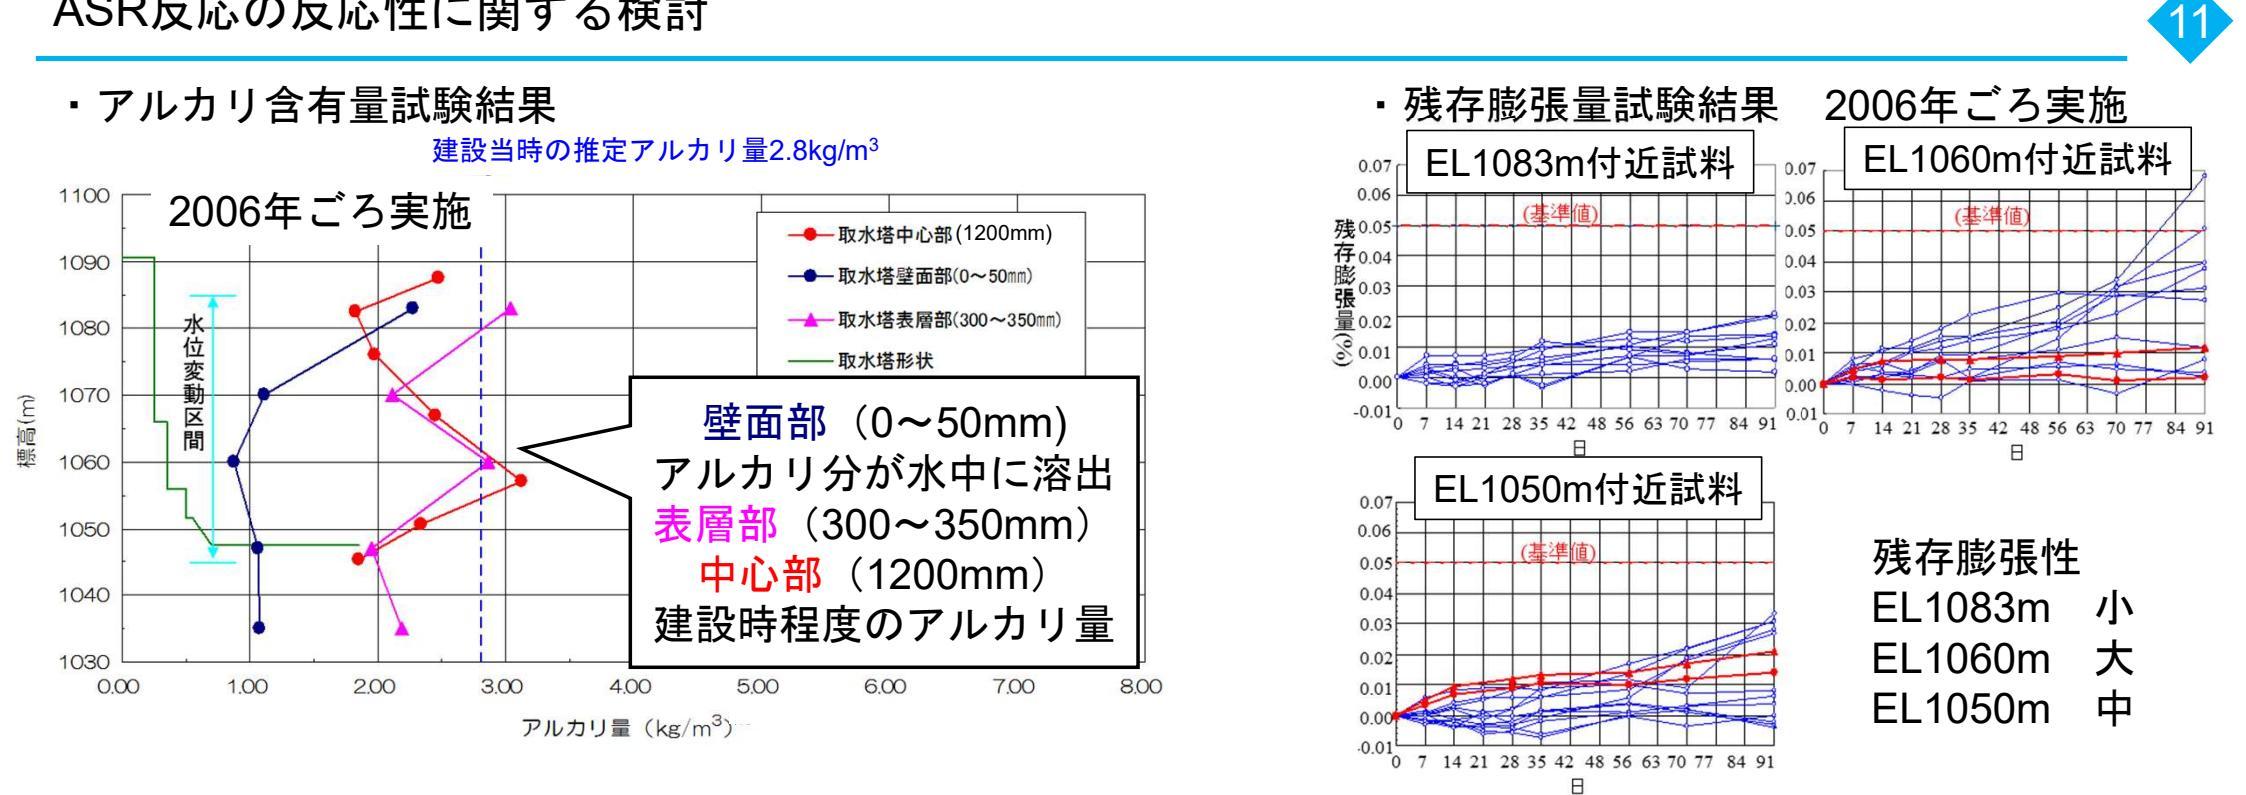
ASR反応の反応性に関する検討

・ひずみの大きいEL1086m以上:残存膨張性が基準値以下であるがアルカリ量が大きい

⇒アルカリシリカ反応が発生する余地がある(=収束していない)

・ひずみの小さいEL1082m以下

①残存膨張性およびアルカリ量はEL1060m付近では高い値を示すもののひずみには表れていない。 ②その他の深度では残存膨張性は基準値以下であり、アルカリ量も上部より小さい。 ⇒①②より全体的にはアルカリシリカ反応は収束的

水位変動範囲内の取水塔中部ではASRが収束的、水位変動範囲外の上部ではASR進行の余力がある

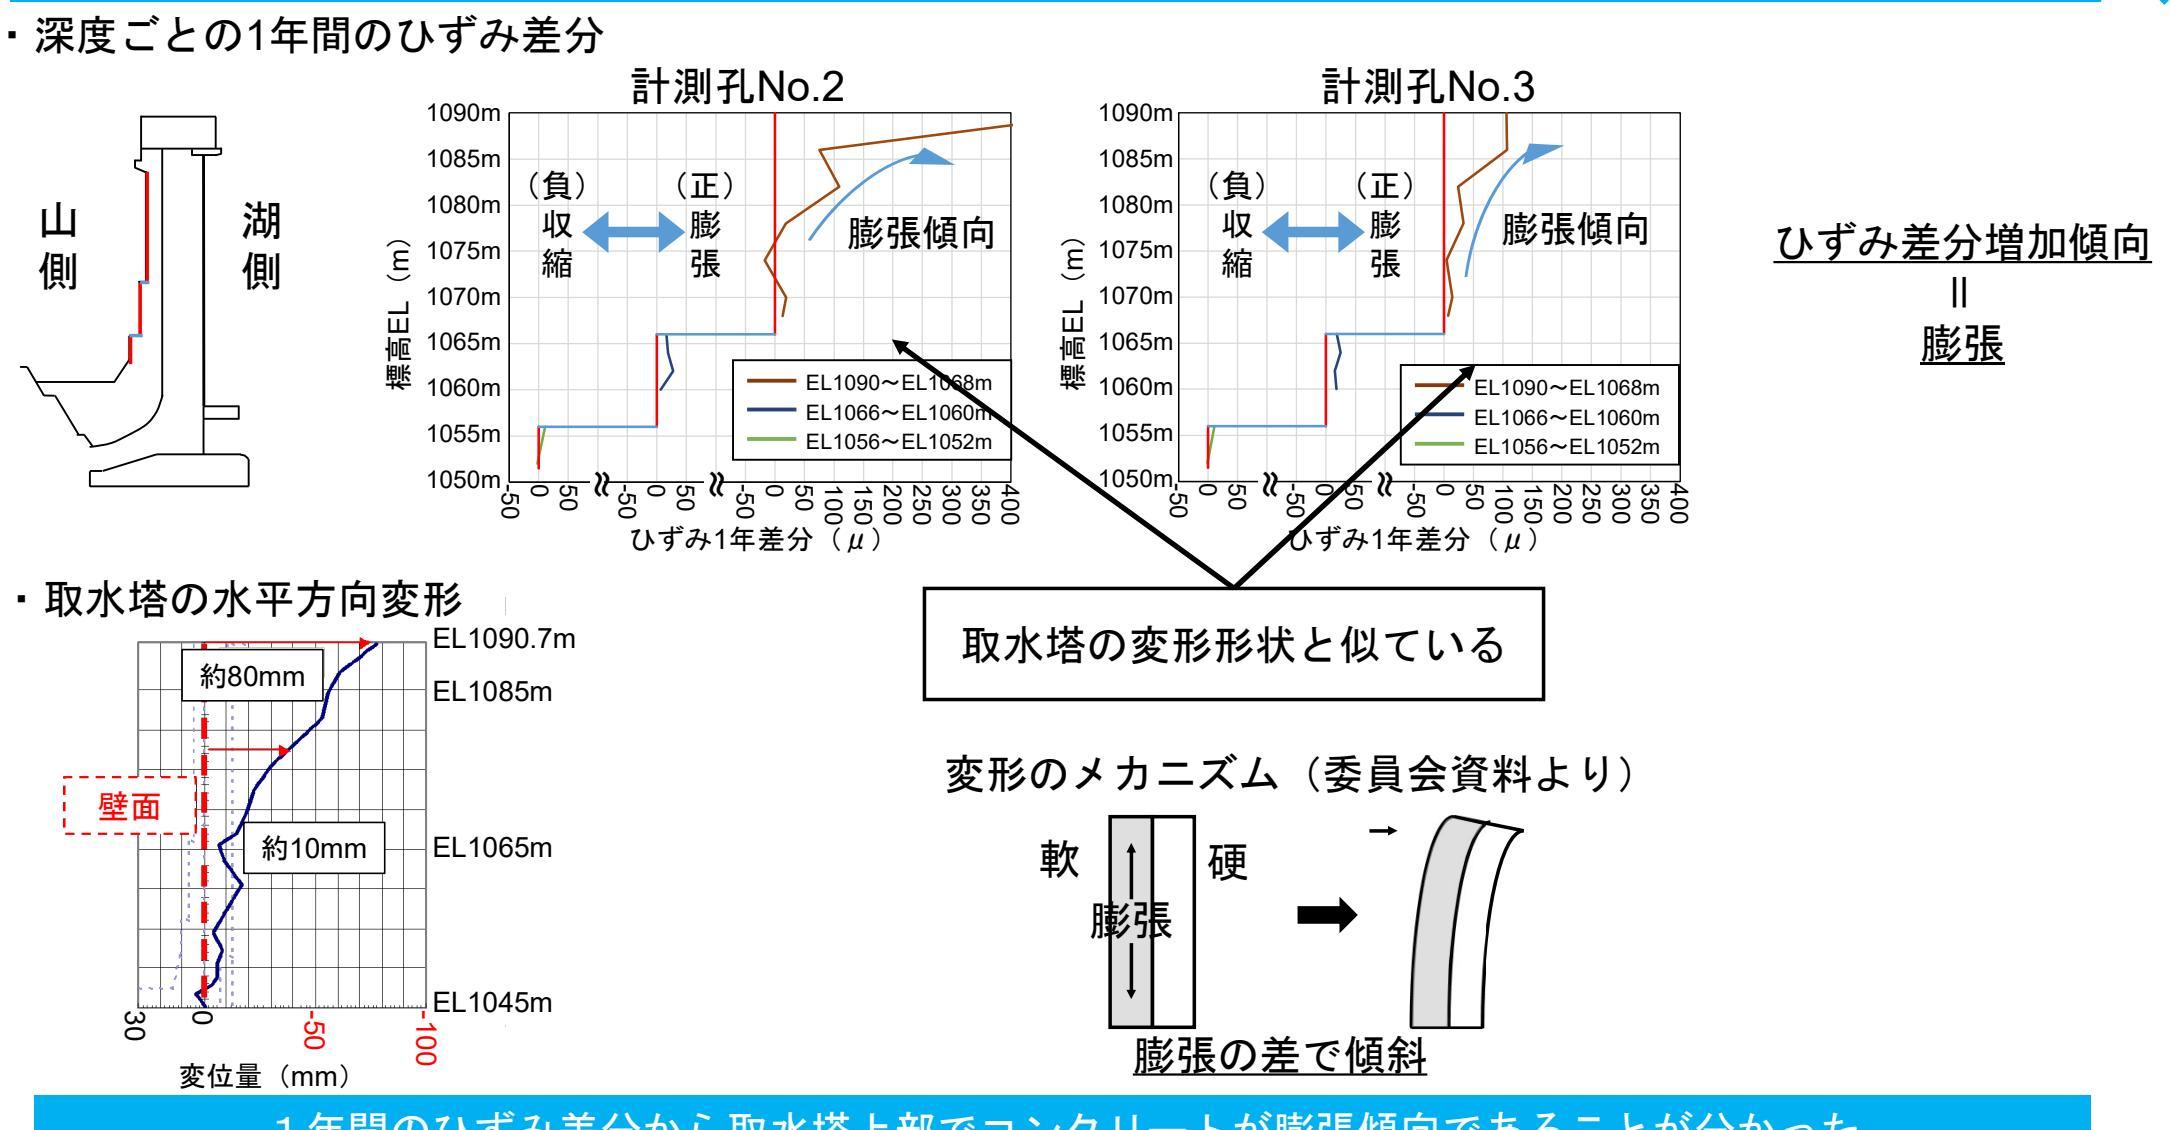
取水塔上部のひずみに関するさらに詳細な検討(①深度ごとの1年間ひずみ差分)

1年間のひずみ差分から取水塔上部でコンクリートが膨張傾向であることが分かった

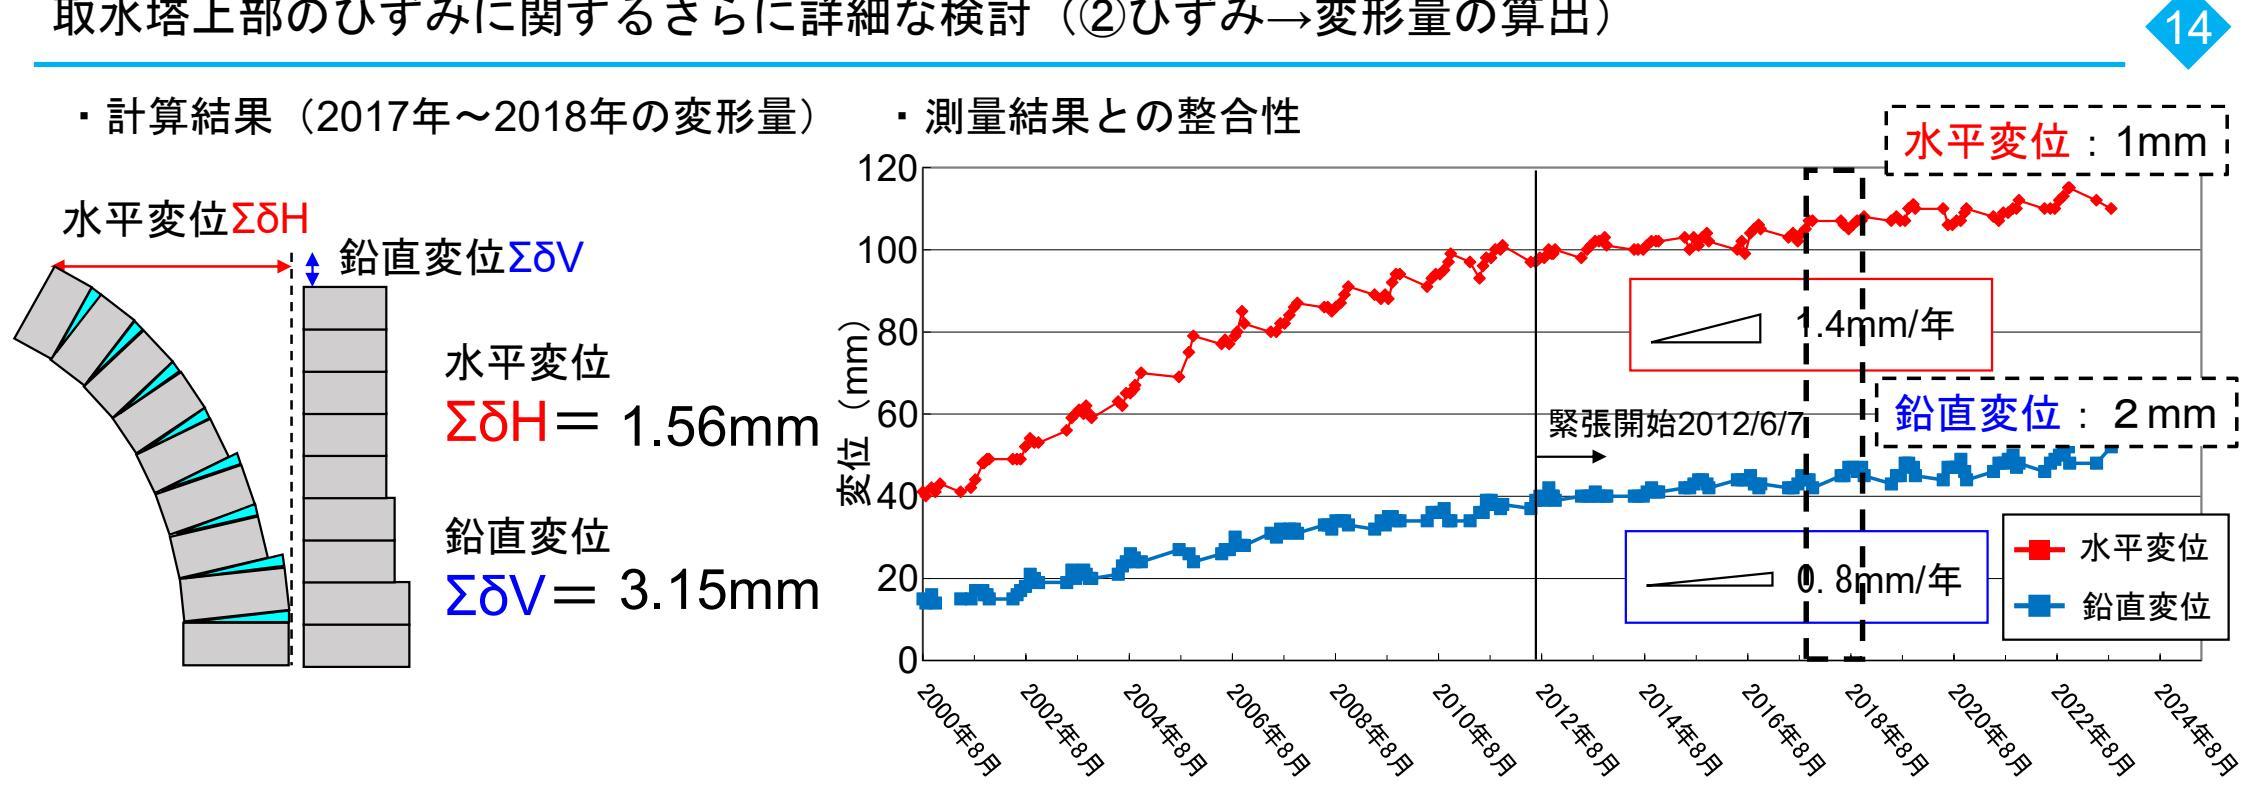
取水塔上部のひずみに関するさらに詳細な検討(②ひずみ→変形量の算出)

計算値の比較	計算値	年変動値	2017~2018の測量値 から算出した変動							
水平変位(mm)	1.56	1.4	1							
鉛直変位(mm)	3.15	0.8	2							
計算での <mark>水平変位</mark> ≒測量での <mark>水平変位</mark> 計算での鉛直変位≒測量での鉛直変位										
計算での水平変位≒測量での水平変位 計算での鉛直変位≒測量での鉛直変位

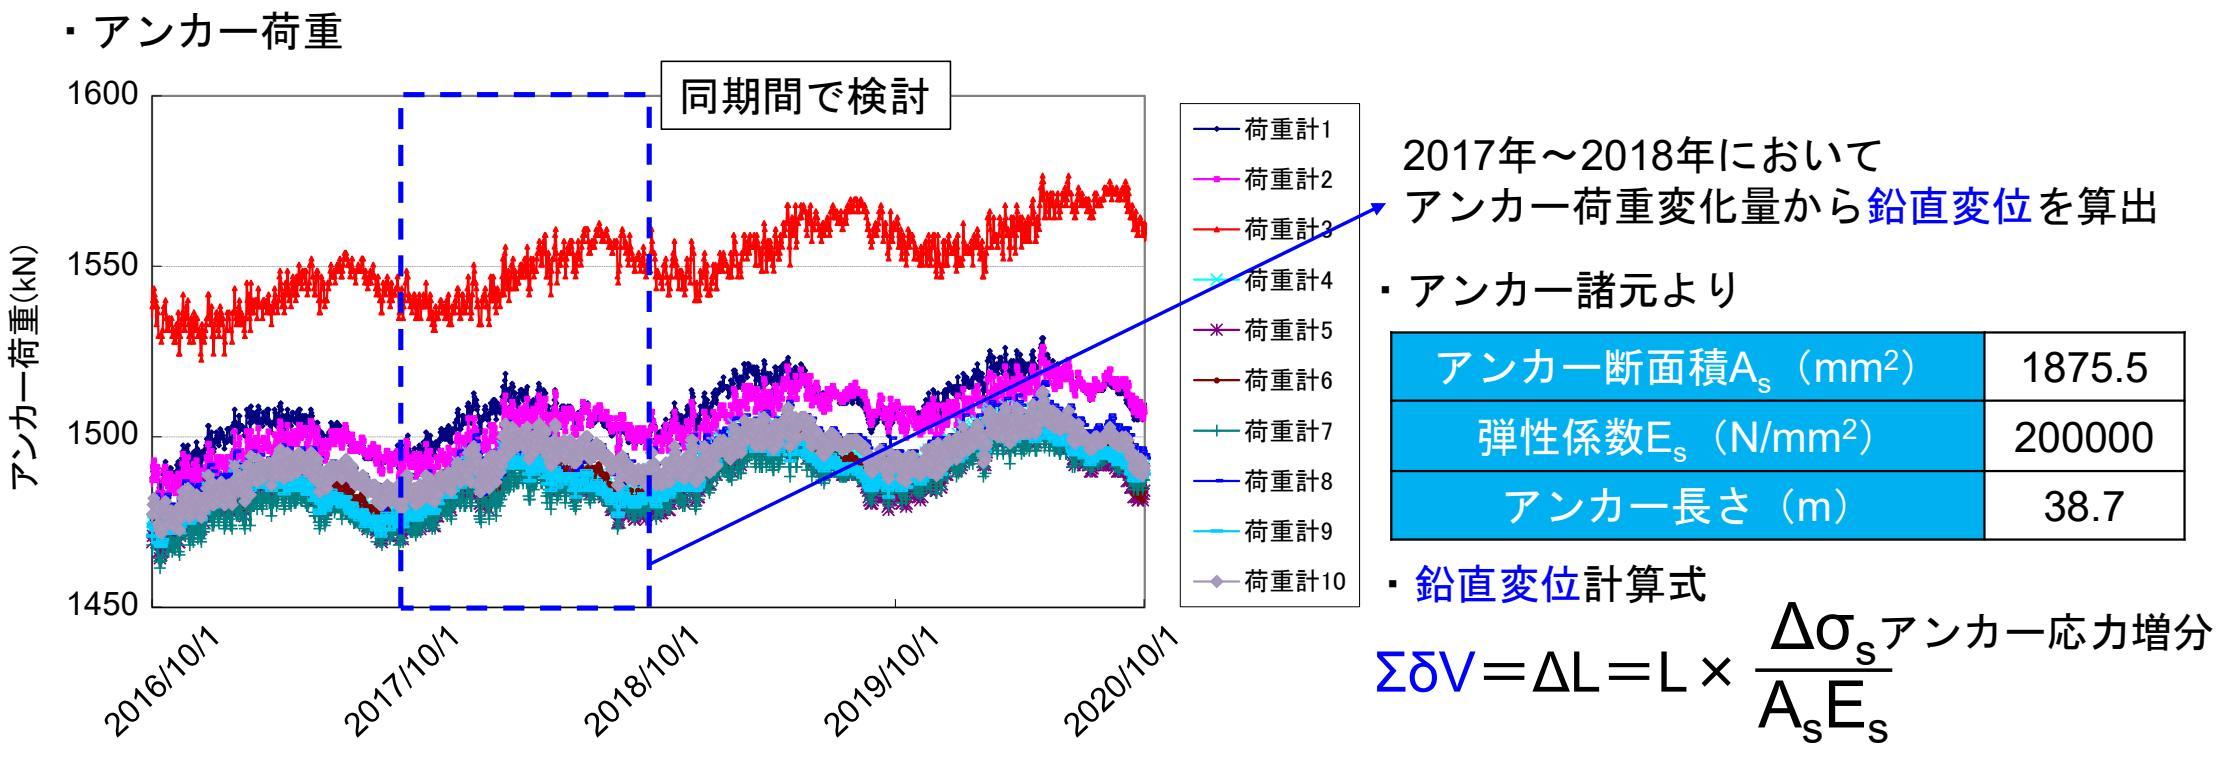
アンカー荷重から算出した鉛直変位量

荷重計No	1	2	3	4	5	6	7	8	9	10
鉛直変位(mm)	0.98	1.28	1.62	1.15	0.97	0.89	1.18	1.20	0.89	1.17

平均鉛直変位ΣδV=1.13mm (測量での鉛直変位0.8mm/年、測量での2017~2018の鉛直変位2mm)

アンカー荷重から鉛直変位を算出した結果、年変動値や測量での鉛直変位と近い値が得られた
